Kleinstrukturen Schlingnatter, Richterswil

Im Rahmen des Aktionsplans Schlingnatter; ein Artenförderprojekt der Fachstelle Naturschutz Kanton Zürich, wurden in der Gemeinde Richterswil Kleinstrukturen in Form eines Steinhaufens und einer Steinlinse erstellt. Bedingt durch ein kleines Reliktvorkommen der Schlingnatter bei der Burgruine Alt-Wädenswil, wurde durch den Arten Verantwortlichen ein nahe gelegener und geeigneter Ort dafür ausgewählt. Der Süd-süd-östlich ausgerichtete Waldrand wurde bereits durch den örtlichen Forstdienst aufgewertet. Dies hat zur Folge, dass viel Licht auf den Boden kommt und die Struktur zum größten Teil besonnt ist. Die Schlingnatter bevorzugt warme und nach Regen schnell abtrocknende Lebensräume. Leicht verbuschte, felsige und steinreiche Strukturen können auch in Kombination mit Holzstrukturen einen Platz für ein Sonnenbad schaffen.

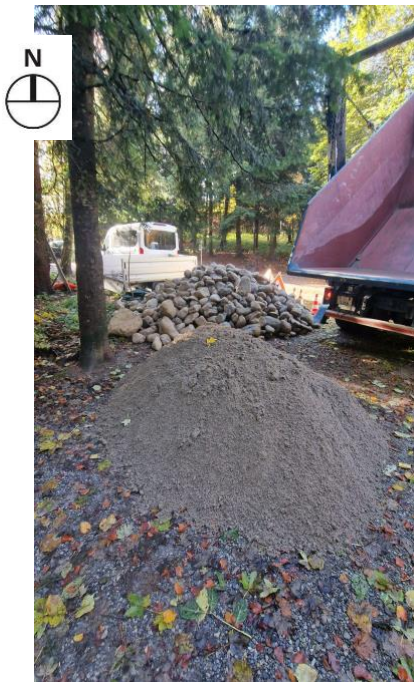
Brechsand

Die Gruben wurden zuerst mit einer etwa 10 cm dicken Sandschicht gefüllt und anschließend wurden die Steine von Hand aufgeschichtet.

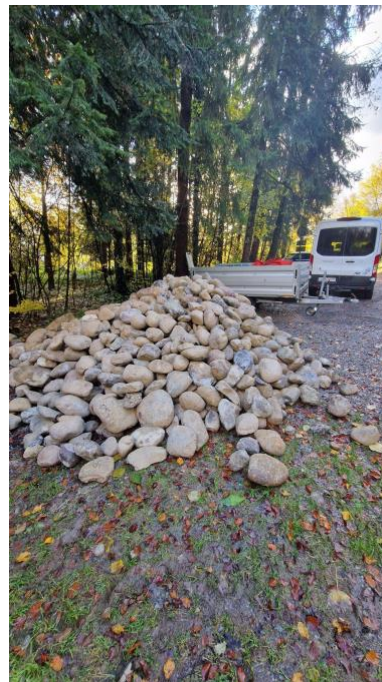
Bollensteine 150-500 mm

Es wurde lokales, vom Gletscher transportiertes, Geschiebe aus dem Kanton Zürich verwendet. Ein grobes Porenvolumen der Strukturen ermöglicht es der Schlingnatter, in die zwischen 4 und 5 m³ großen Steinstrukturen einzudringen und sich einen Nistplatz zu

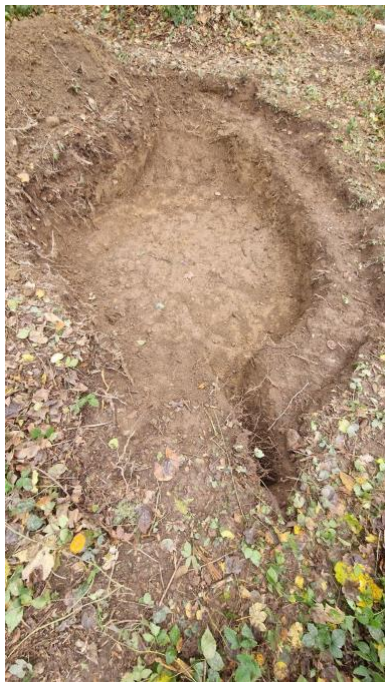
Grube des Steinhauens

Der Steinhaufler wurde 50 cm in den Boden versenkt und weitere 60 cm in die Höhe gebaut. Um Kleintieren das Entkommen aus der Grube zu erleichtern, wurde mittels zwei Rampen der Ausstieg erleichtert. Damit das Wasser möglichst schnell aus der Grube fließen kann, wurde ein kleiner Entwässerungsschlitz erstellt.

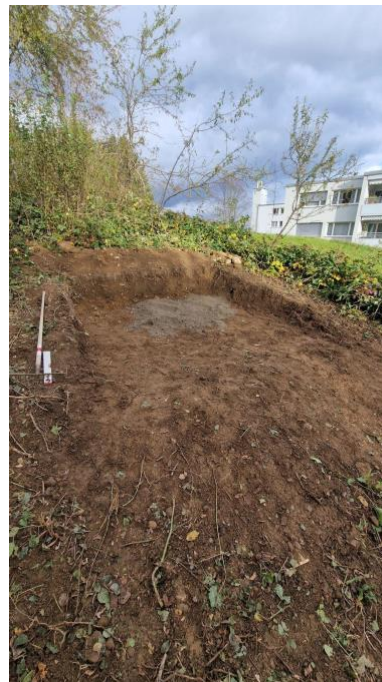
Grube der Steinlinse

Zur Erstellung der Kleinstrukturen wurden zwei Gruben ausgehoben. Die Steinlinse (im Boden eingelassen) hat eine max. Tiefe von 80cm. Bei dieser Tiefe ist auch die Frostsicherheit gewährleistet und die Struktur bietet auch im tiefen Winter einen geeigneten Unterschlupf. Die Grubensohle wurde mit einem Gefälle erstellt, damit das Wasser abfließen kann.

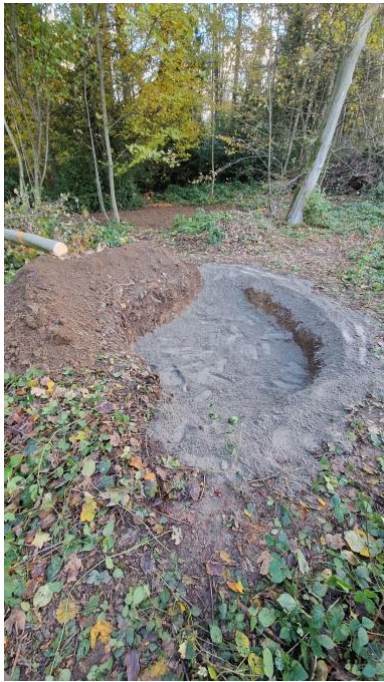
Grube mit Sand ausgekleidet

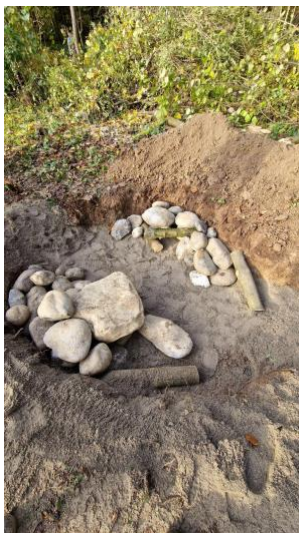
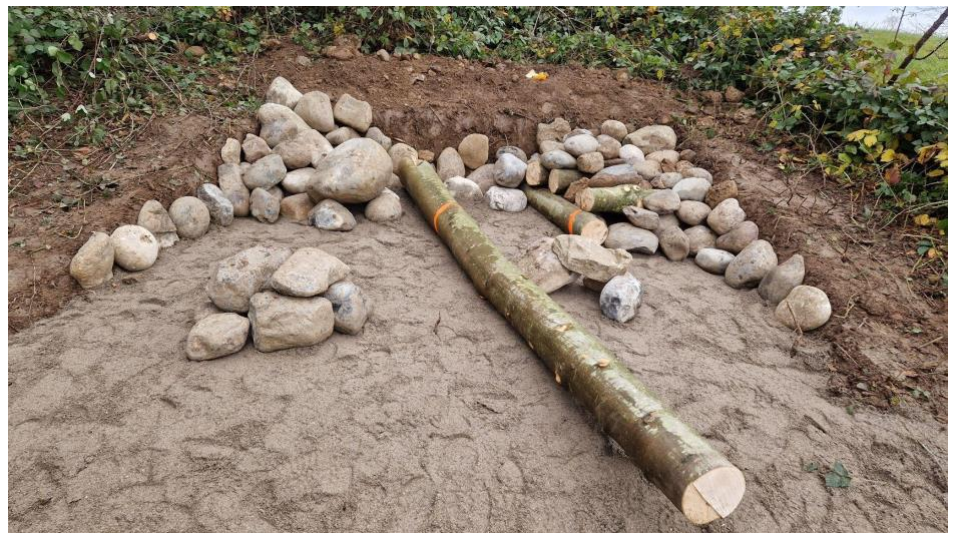
Eingebaute Holzstrukturen um größere Hohlräume zu erzeugen

Ein durch den Forst vorgängig gefällter Ahorn-Baum mit mehr als 20 cm Durchmesser wurde als weiteres Element in die Strukturen eingearbeitet. Dadurch konnten größere flache Hohlräume geschaffen werden.

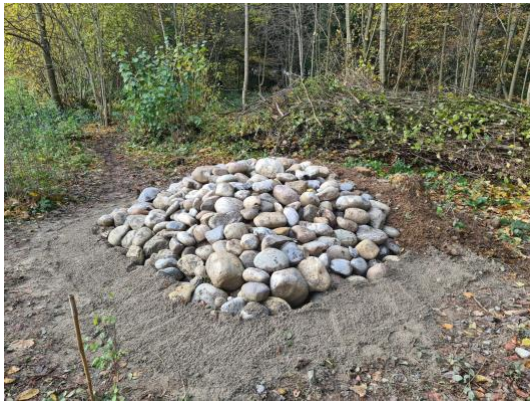
Fertiggestellter Steinhaufen

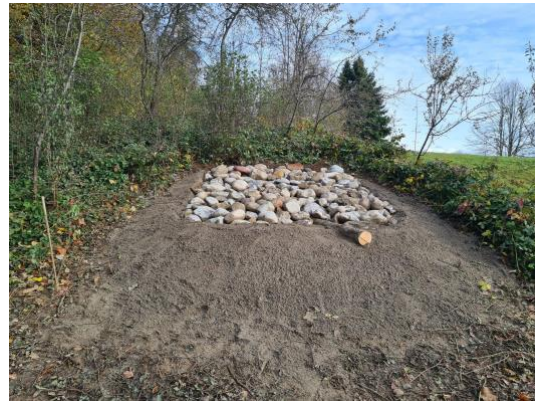
Fertiggestellte Steinlinse
